► TECHNISCH VERSLAG HAGEL

Betreft: Hagel die heeft plaatsgevonden op 23 juni 2016 op het grondgebied van de provincie Limburg.

BIJLAGE 2 – Foto's LOMMEL

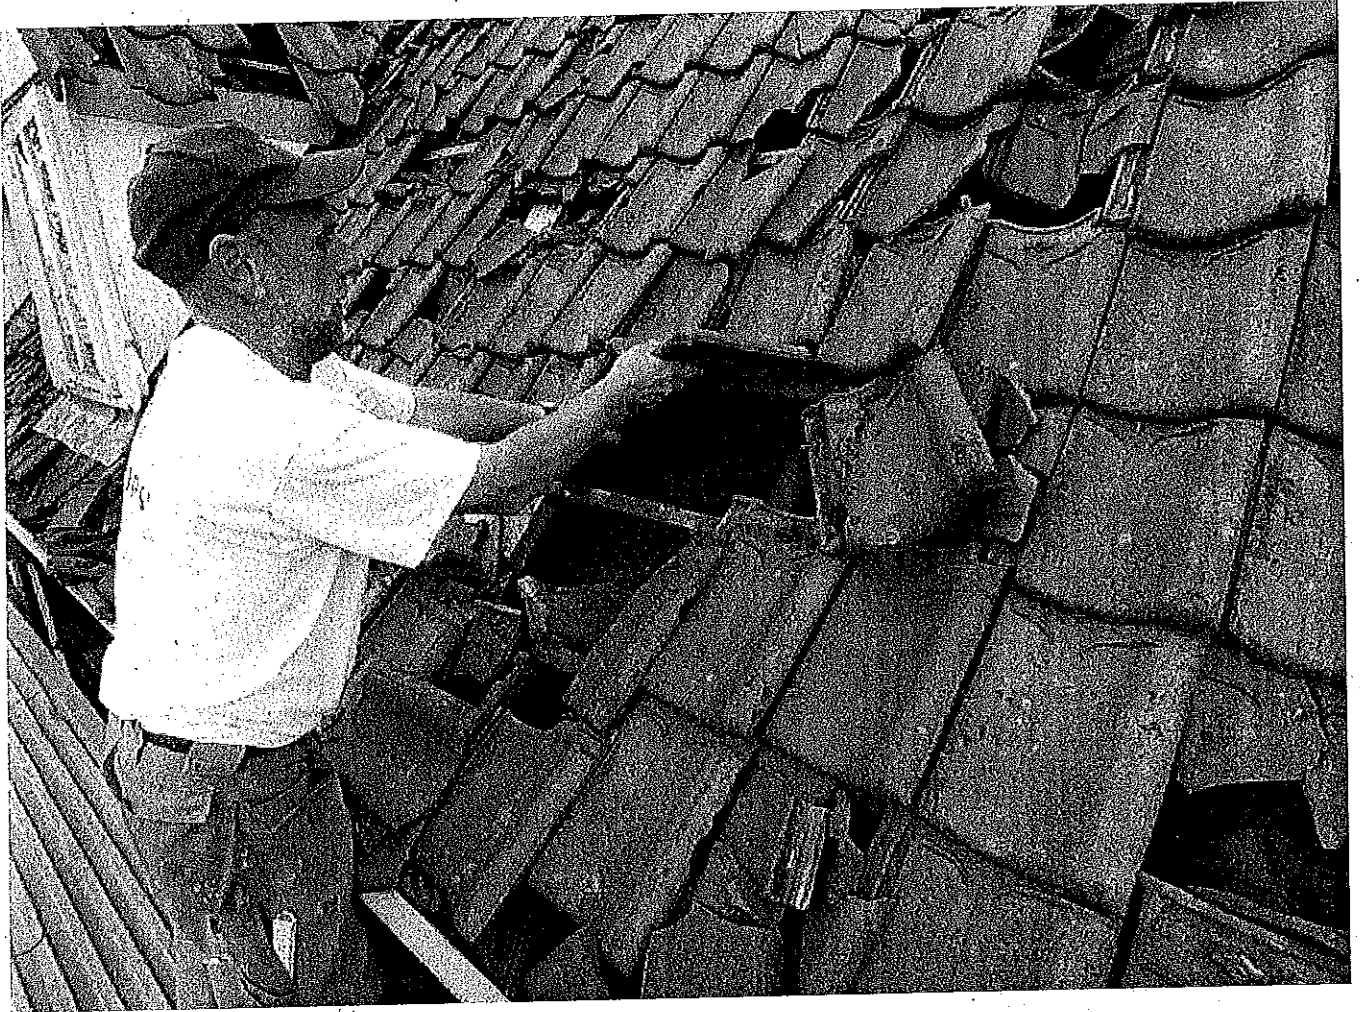
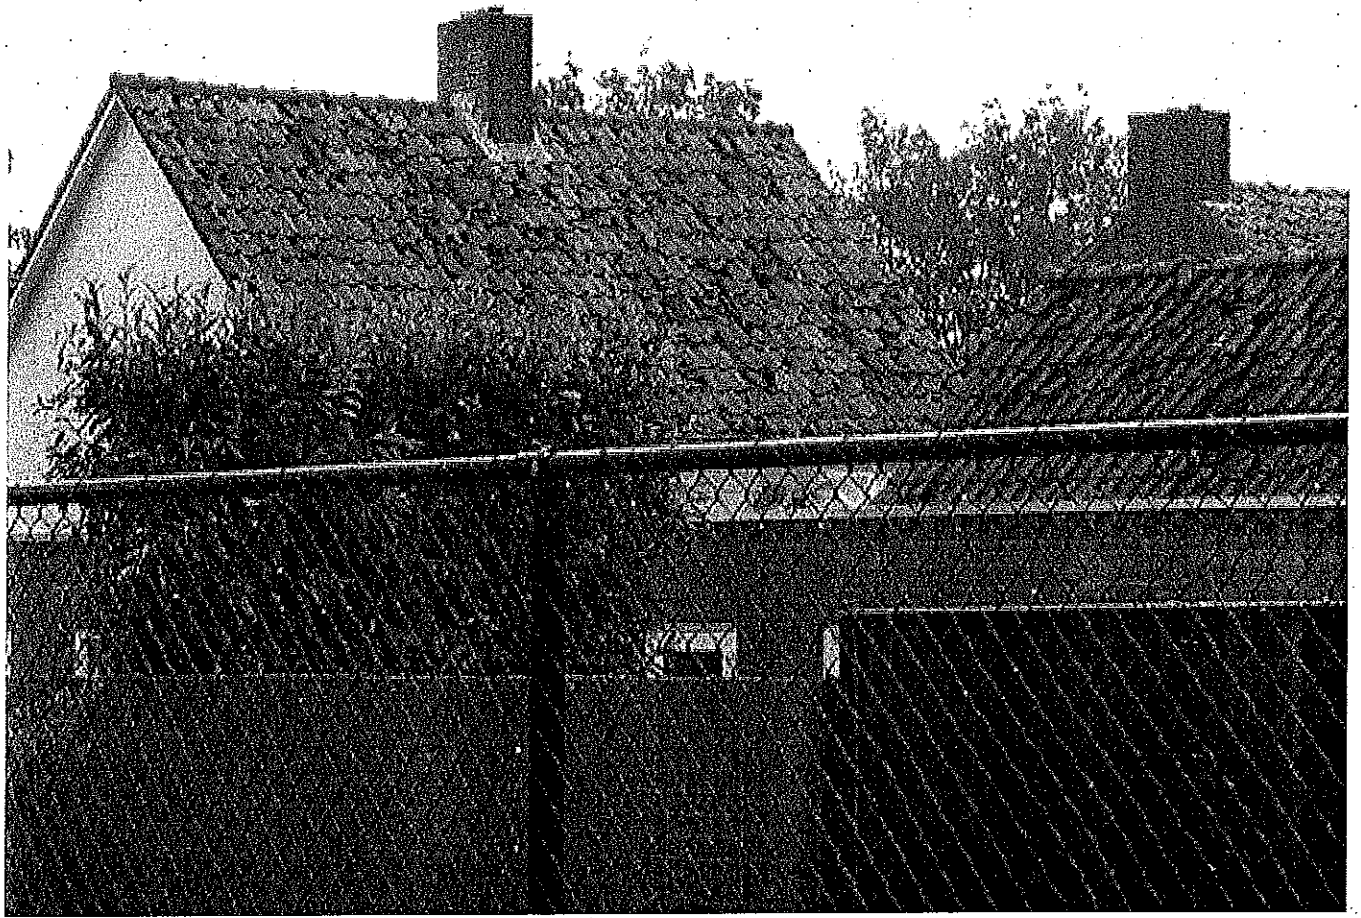
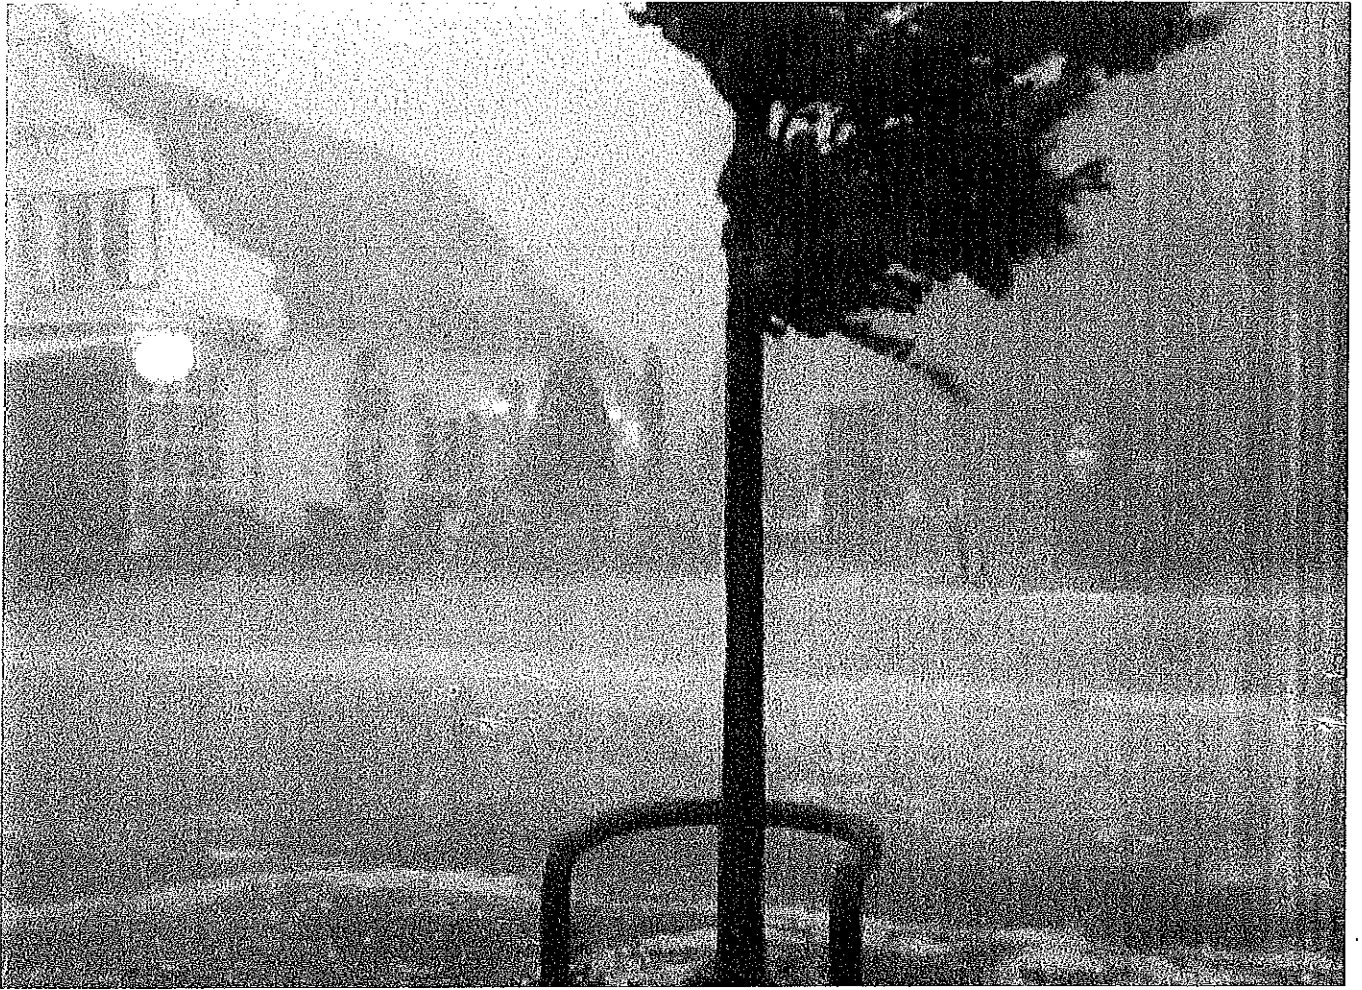
Enkel Lommel komt voor erkenning in aanmerking; de foto's tonen duidelijk aan dat hier het criterium voor erkenning werd gehaald. Dakpannen van woningen over grote oppervlakte gebroken, voorruit van wagens gebroken, ...

De foto's tonen duidelijk aan dat volledige daken werden vernield en voorruit van wagens in gelaagd glas zijn gebroken.
