► TECHNISCH VERSLAG WINDHOOS EN RUKWINDEN MET LOKAAL KARAKTER

Betreft: Windhoos en rukwinden met een lokaal karakter die hebben plaatsgevonden op 23 juni 2016 op het grondgebied van de provincie Limburg.

BIJLAGE 3 – BORGLOON

BIJLAGE 4 – SINT-TRUIDEN

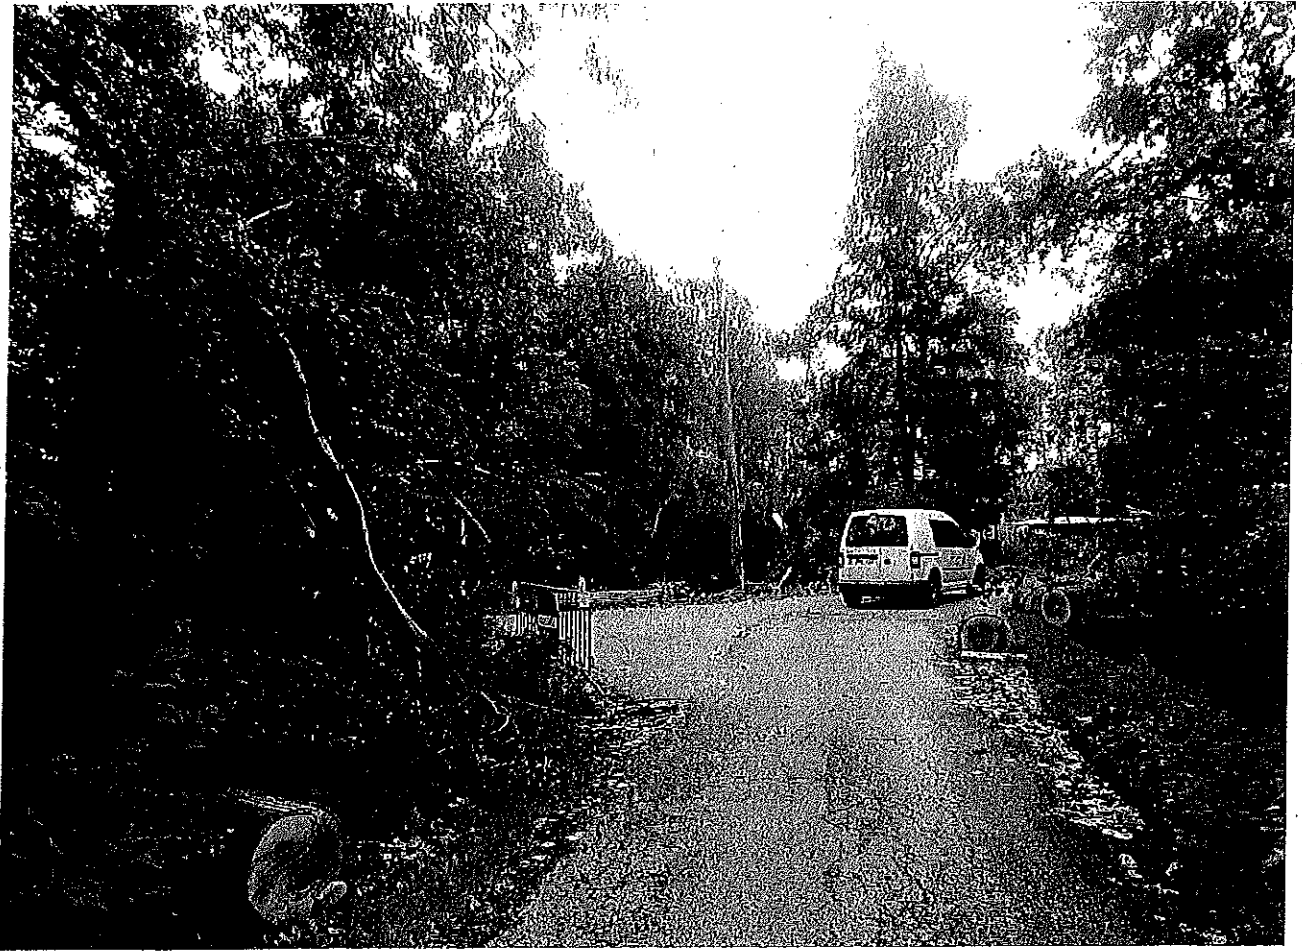
Hepersterijen, Truouweg richting Nieuwsmolen.
Tukkers wachposten + dik hout opruimers.

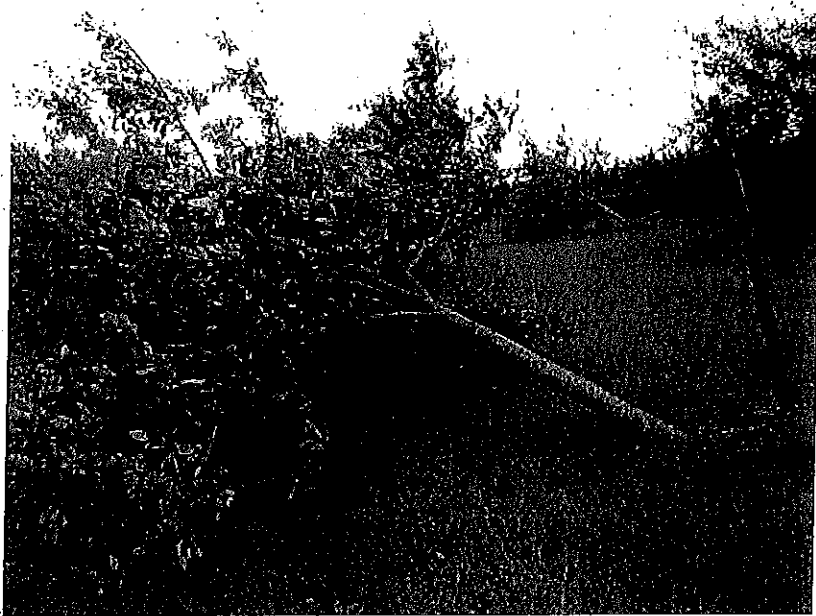
**Foto 1: Vernielde hoogstamplantage kogelstraat Zepperen;
eigendom van de familie () Wellenstraat 16 – 3800
Zepperen.**

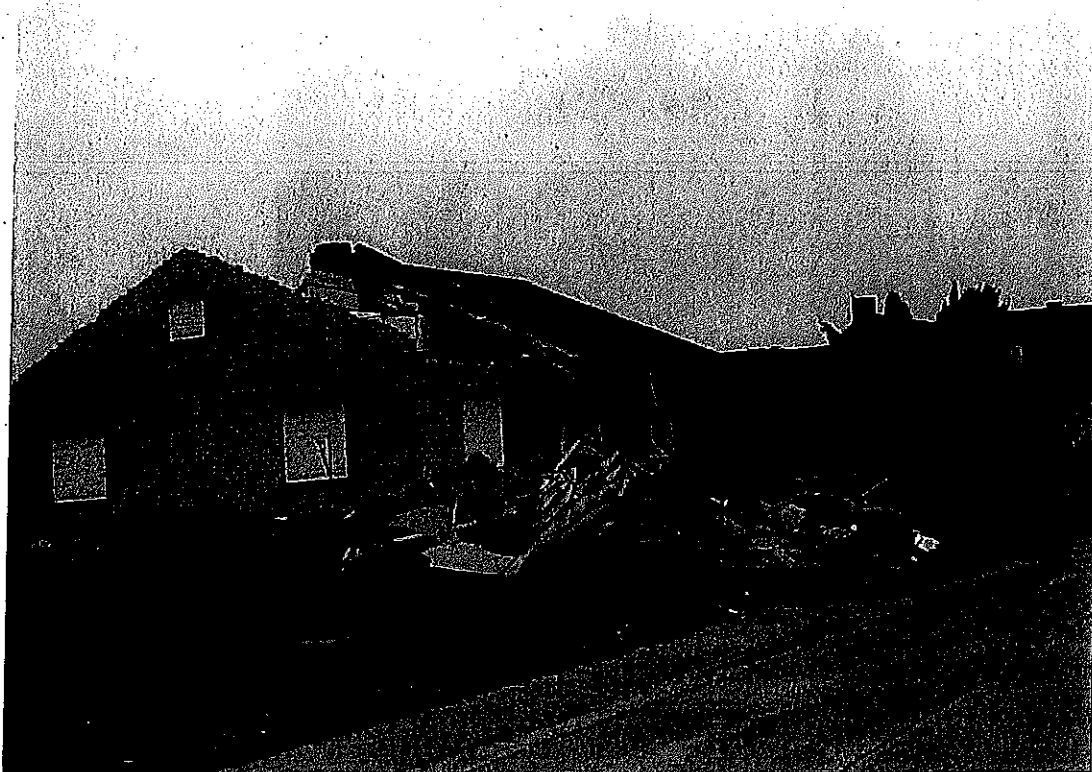
Foto 9: Afgerukt dak – IJzerenkruisstraat 27– Zepperen.
