Kustvisie

Veiligheidsscan

Veiligheidsscan
I/RA/11630/21.202/AAA

Vlaamse Overheid- Departement Mobiliteit en Openbare Werken i.s.m. Agentschap Maritieme
Dienstverlening en Kust
MT/02401

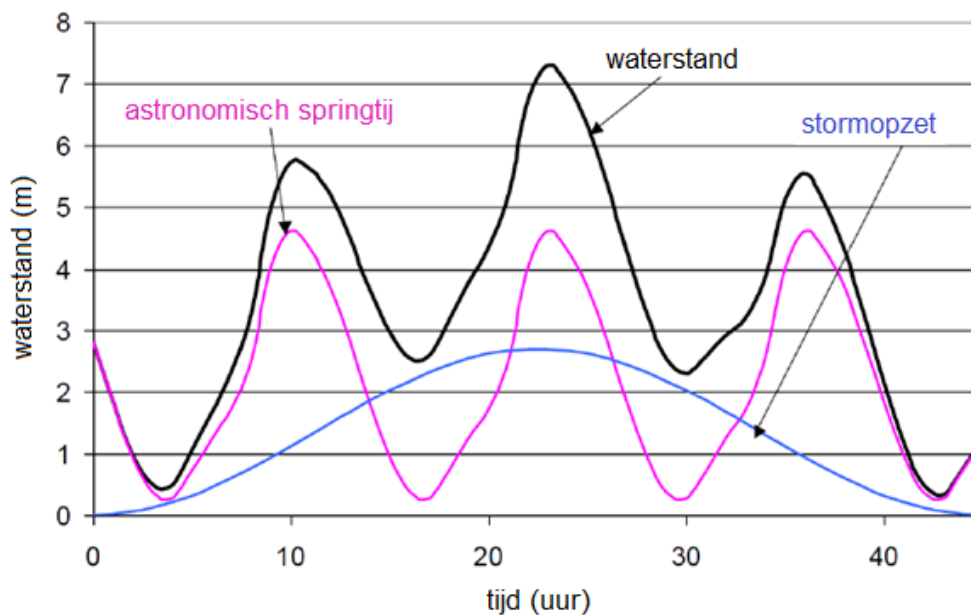
Figuur 3-1: Verloop waterstand tijdens maatgevende storm: het astronomisch getij + stormopzet ((Suzuki *et al.*, 2016).

De hydraulische randvoorwaarden voor de maatgevende storm (1000-jarige storm) staan, per kustsectie, in het Hydraulische Randvoorwaardenboek (Vuik *et al.*, 2020). Voor elk van de 255 secties zijn verschillende waterstanden (getij) en golven (hoogte en periode ter hoogte van de -5 m TAW dieptecontour of 1500 m loodrecht t.o.v. de kust) bepaald voor verschillende zeespiegelstijgingen (zie (Consortium Hoogtij(d) (IMDC, ORG, Arcadis), 2022b)). Het verloop van de waterstand tijdens de maatgevende storm, symmetrisch en een tijdsduur van 45 uur, wordt weergegeven in Figuur 3-1.

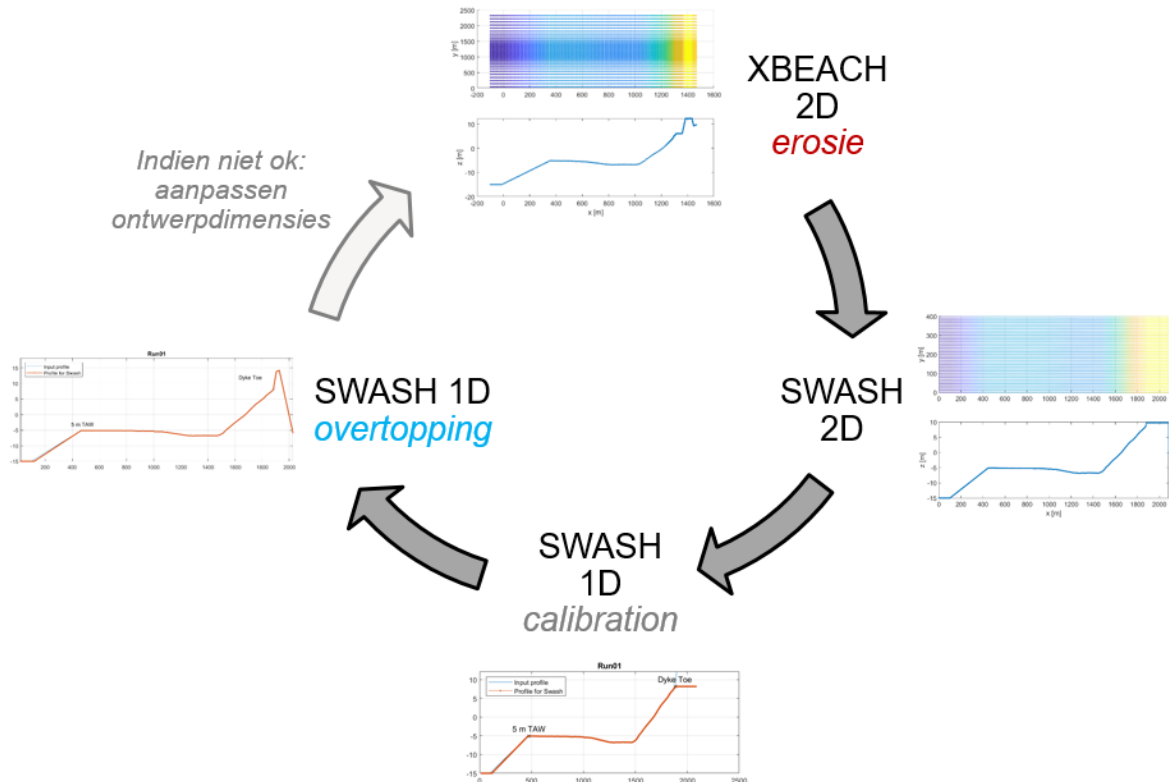
Figuur 3-4: Overzicht van de modellentrein die wordt ingezet om in eerste instantie maatregelen te ontwerpen.

De Coastal Safety Tool (CST) is ontwikkeld binnen IMDC (IMDC, 2019a), waarbij XBeach en SWASH worden gecombineerd volgens de toetsmethodologie van (Suzuki et al., 2016) om eerst strand- en duinafslag te bepalen en dan de hoeveelheid overslag over dijken en duinen te kwantificeren. De modellentrein is geïllustreerd in Figuur 3-4, dewelke in de veiligheidsscan één keer doorlopen wordt per kustsectie. In de veiligheidsscan is er geen iteratieslag waarbij dimensies worden aangepast zoals in het ontwerp, maar een finaal resultaat of de sectie wel of niet veilig is. De toegepaste modellen worden hieronder verder toegelicht.

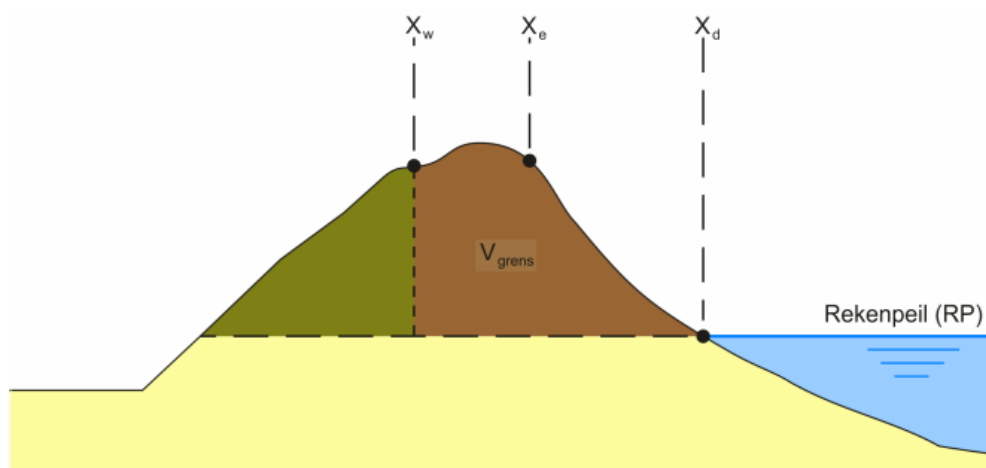
Figuur 3-5: Het grensvolume dat ingepast wordt in het resterend kustdwarsprofiel na duinafslag (Suzuki et al., 2016).

Voor duinen waar geen bebouwing aanwezig is ter hoogte van de veiligheidslijn wordt er getoetst onder de aanname dat er net geen doorbraak optreedt bij de 1000-jarige storm. Er dient daarom een resterend grensprofiel boven het rekenpeil (bruin in Figuur 3-5, V_{grens}) aanwezig te zijn na duinafslag, om overstroming van het land te voorkomen. Het rekenpeil is gelijk aan de piekwaterstand tijdens de maatgevende storm (zie Sectie 3.2) = spring getij + piek stormopzet en zeespiegelstijging. Het grensprofiel dat steeds aanwezig dient te zijn tijdens de maatgevende stormcondities dient ingepast te worden in het resterend dwarsprofiel na duinafslag (groen), boven het rekenpeil en zeewaarts van de veiligheidslijn, zie Figuur 3-6, (Suzuki et al., 2016).

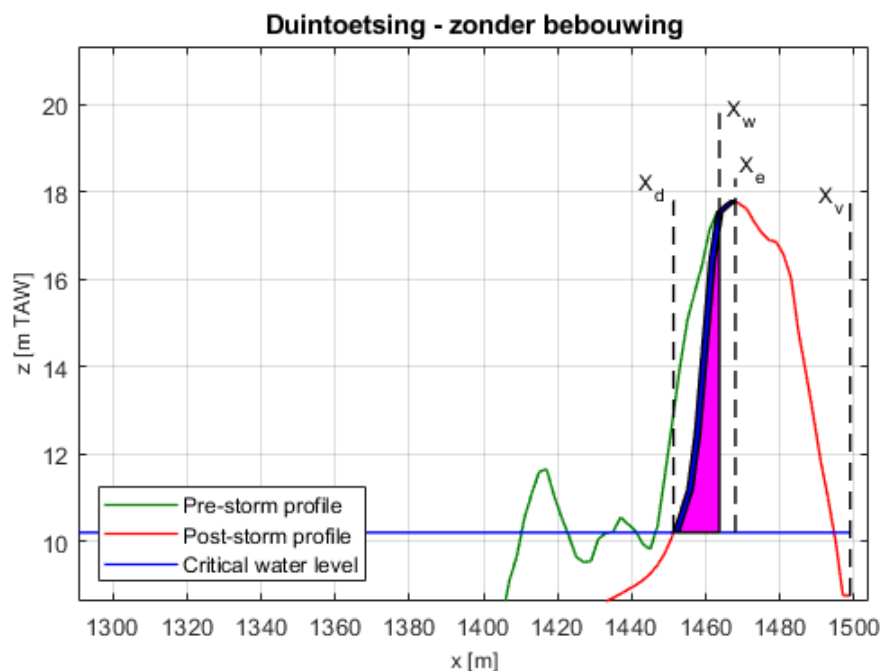
Figuur 3-6: Uitgevoerde duintoetsing met resulterende eigenschappen, voor duin zonder bebouwing.

Sectie 204 is een voorbeeld van een uitgevoerde toetsing voor duin – zonder bebouwing, met zeespiegelstijging +3 m, zie Figuur 3-6. Hierbij is de ligging van de veiligheidslijn, X_v , ligging van de duinvoet, X_d , landwaartse zijde van grensprofiel, X_w , ligging kruin afgeslagen profiel, X_e en het grensprofiel zelf (magenta + blauw, inclusief toeslag) weergegeven. Hierbij is te zien dat het grensprofiel volledig past in het resterend afgeslagen duinprofiel (rood), zodat het punt van de beschermingszone landzijde (X_w) zich zeewaarts van de veiligheidslijn (X_v) bevindt. De berekende duin ratio voor deze sectie is 6.7 en kan dus als veilig beoordeeld worden.

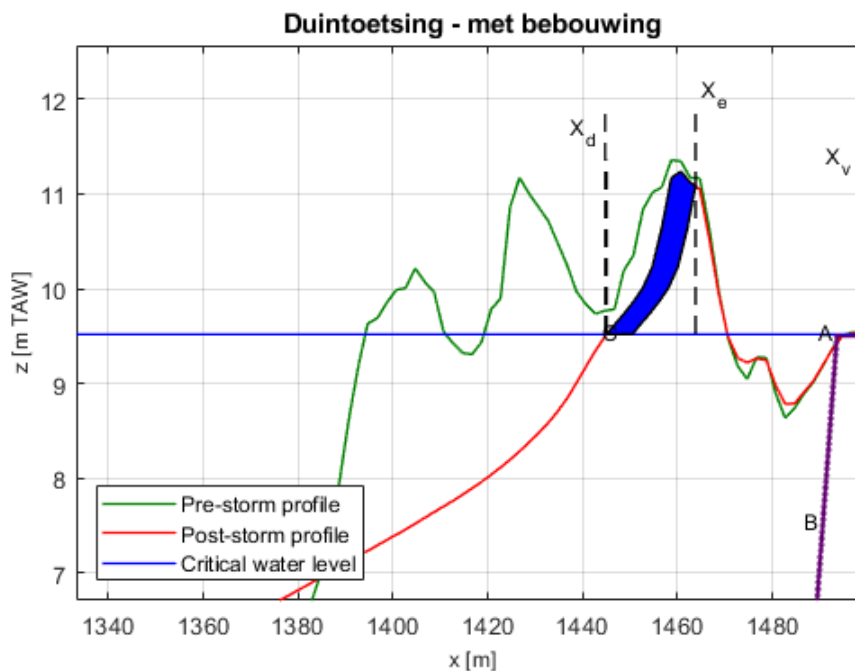
Figuur 3-8: Uitgevoerde duintoetsing met resulterende eigenschappen, voor duin met bebouwing, sectie 42.

Figuur 3-8 is een voorbeeld van een uitgevoerde toetsing voor duin – met bebouwing. Hierbij is de ligging van de veiligheidslijn, X_v , ligging van de duinvoet, X_d , ligging kruin afgeslagen profiel, X_e , het resterende afgeslagen kustdwarsprofiel (rood) en de limietlijn AB weergegeven. Hierbij is te zien dat het afgeslagen resterende kustdwarsprofiel zeewaarts van de limietlijn AB ligt en de beoordeling voldoet aangezien ook de gemodelleerde overslag lager is dan de limietwaarde (1 l/s/m). In een aantal gevallen met opeenvolgende duinrijen (kustdwars) is het mogelijk dat ter hoogte van de bebouwing het bestaande kustprofiel al het gevraagde AB-profiel doorsnijdt, maar dat na de storm het profiel toch als veilig kan worden beschouwd omdat er nog steeds een duinenrij voor de bebouwing aanwezig (vb. Figuur 3-9). Voor de veiligheidsscan zijn deze gevallen apart geëvalueerd met behulp van expertenoordeel.

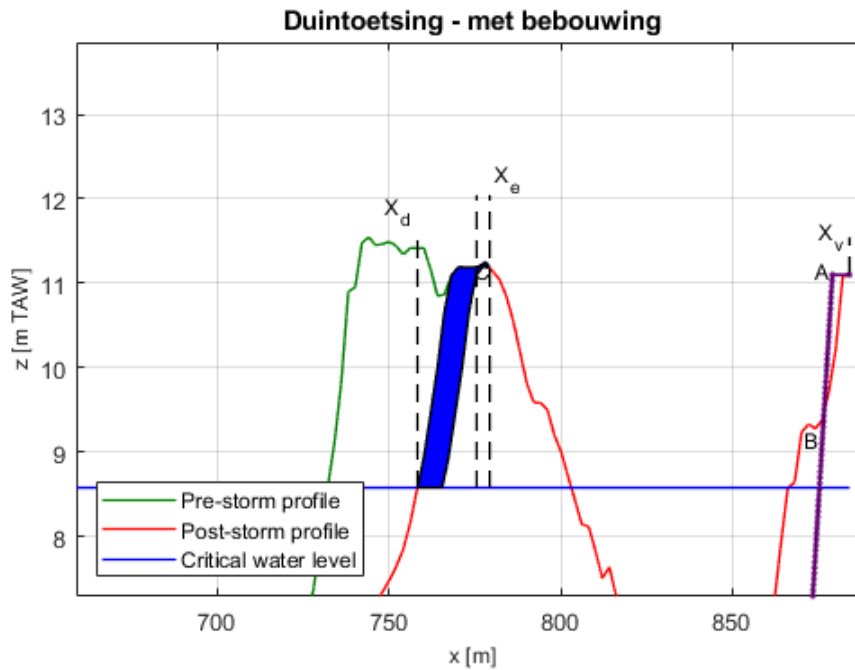
Figuur 3-9: Uitgevoerde duintoetsing met resulterende eigenschappen, voor duin met bebouwing, sectie 11.

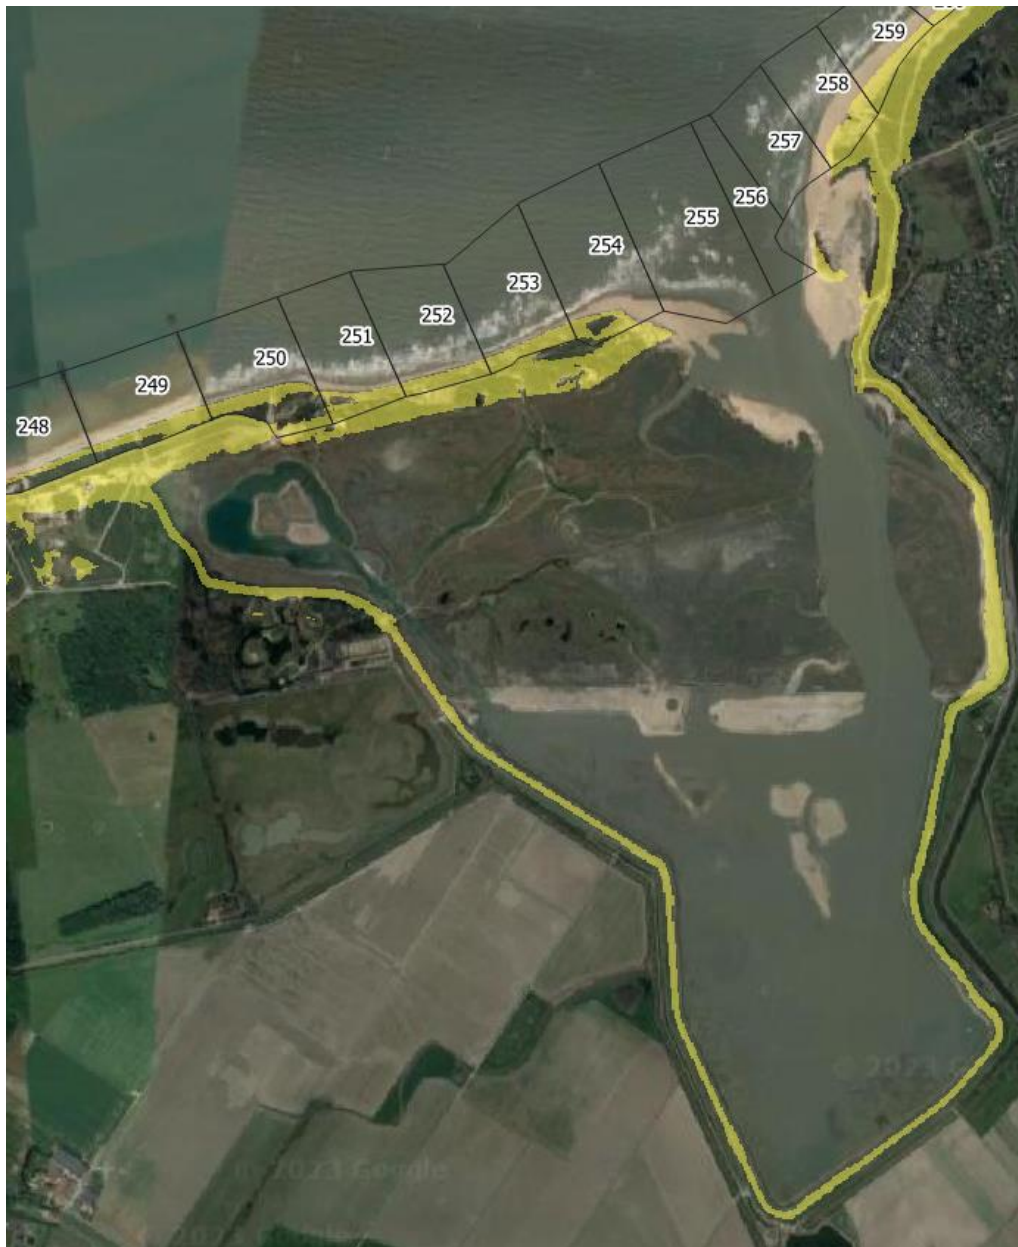
Figuur 3-11: Overzicht van het Zwin. De geel gekleurde gebieden hebben een hoogteligging hoger dan +8mTAW en geven aan hoe de Zwindijk rondom het gebied aansluit op de zeedijk ter hoogte van sectie 249.

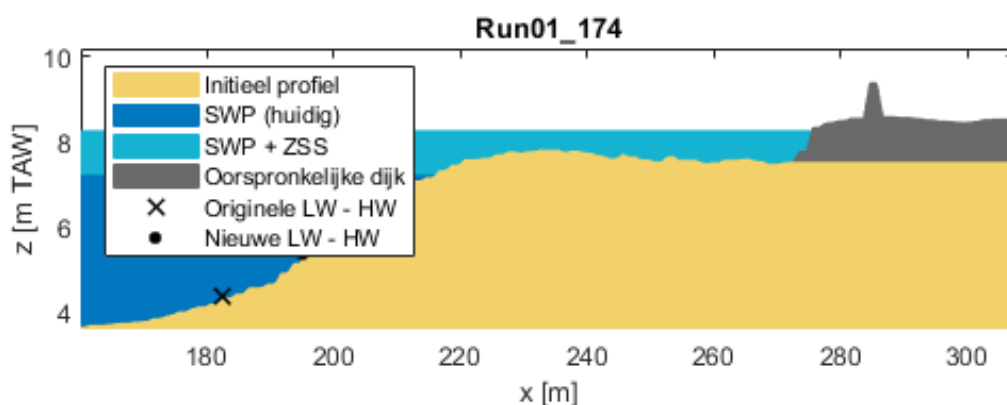
Figuur 3-12: Profiel ter hoogte van Wenduine, met vereenvoudigde schematisatie van de golfdempende uitbouw waarbij de hoogste stormmuur verderop de dijk (tot +9.4 m TAW) zichtbaar is.

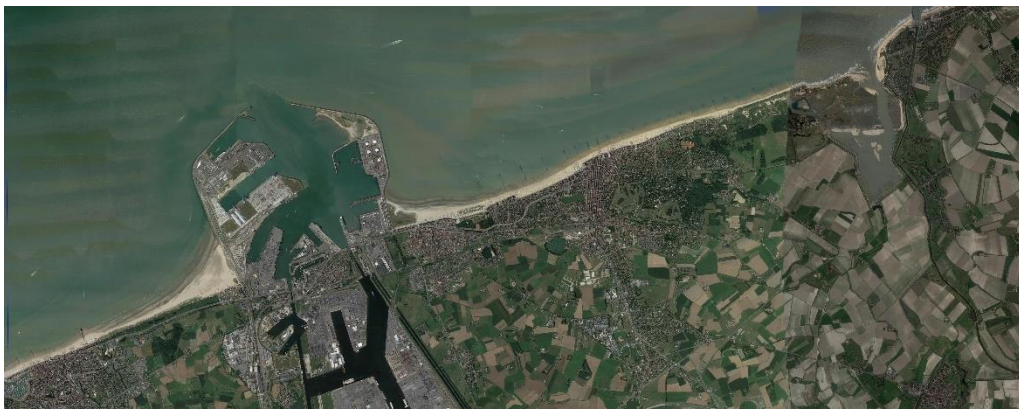
Figuur 4-4: Overzicht van de zone Oostkust: Knokke-Heist.

Om de resultaten van de veiligheidsscan te structureren wordt de kustlijn opgedeeld in 4 geografische zones; Westkust, Middenkust-West, Middenkust-Oost en Oostkust. De locaties van de havens worden gebruikt als indicatie voor de verdeling. Deze opsplitsing is ook toegepast binnen Kustvisie voor de opdeling van de geografische werkbanken (zie ook Figuur 3-2) en wordt hier overgenomen.

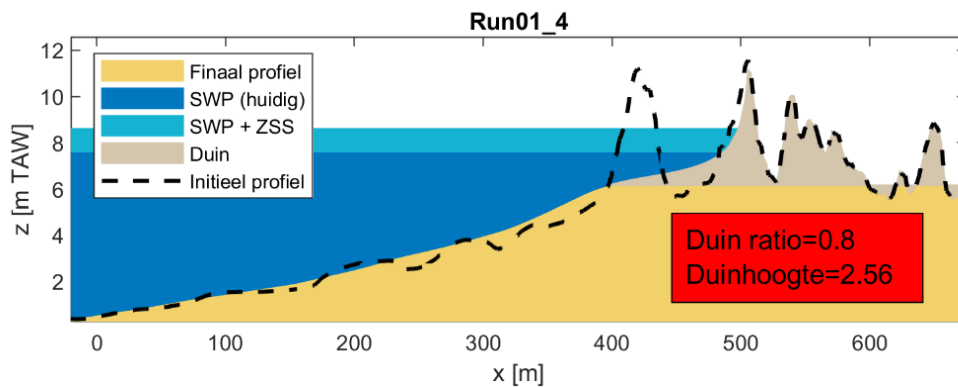
Figuur 4-7: Stormwaterpeilen, post-storm kustprofiel en initieel profiel voor sectie 4, duingebied in De Panne, geëvalueerd als duin zonder bebouwing. Zwarte stippenlijn geeft initieel strand- en duinprofiel weer. De storm bij +1 m zeespiegelstijging (met waterpeil SWP+ZSS) hervormt het strand en duin door afslag en geeft het finale kustprofiel.

Figuur 4-7 geeft voor het duingebied in de Panne, duinen zonder bebouwing, de toetsing van de duinratio parameter weer. Het duinprofiel in De Panne is breed tot aan de veiligheidslijn, rechterlimiet in de onderstaande figuur. Na storm is echter de eerste duinenrij geërodeerd en het resterende duinvolume boven het stormwaterpeil is klein (lage en smalle duinen) waardoor de duinratio kleiner is dan 1, met als gevolg dat risico op bresvorming groot is, en de duinsectie als onveilig wordt beschouwd.

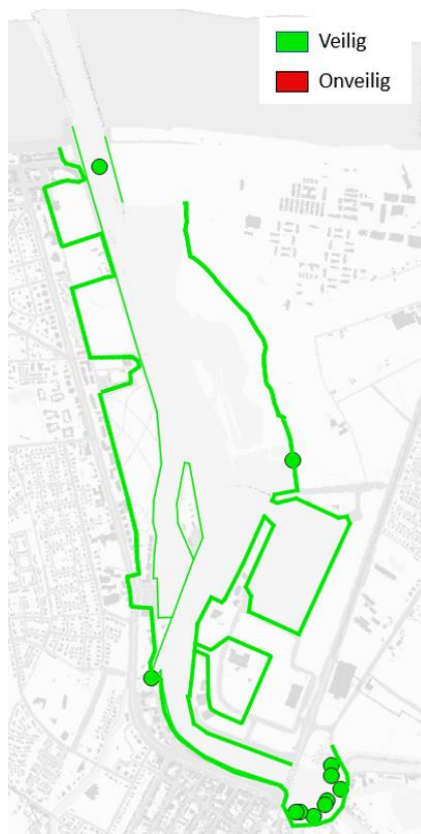
Figuur 4-8: Veiligheidsscan resultaten voor haven van Nieuwpoort voor +1 m zeespiegelstijging (dunne lijn geeft de waterkant of kade weer, ter hoogte van de dikke lijn ligt de zeeweringscontour in de haven, hydraulische structuren zijn weergegeven als bollen).

De haven van Nieuwpoort maakt deel uit van deze zone. Figuur 4-8 geeft de resultaten weer van de veiligheidsscan in de haven van Nieuwpoort. Door de aanwezigheid van de stormvloedkering is de volledige haven veilig bij +1 m zeespiegelstijging. Op basis van de ontwerpcondities voor de stormvloedkering, wordt in deze veiligheidscontrole ervan uitgegaan dat onder 1 m zeespiegel de bestaande stormvloedkering nog steeds functioneel is en de stormvloed in de haven nog steeds voorkomt. De stormvloedkering is echter minder effectief dan in de huidige situatie vanwege de hogere waterstand op zee waardoor er meer golfoverslag over de kering voorkomt. Hierdoor zal het waterniveau binnen het havenbekken stijgen in vergelijking met het waterniveau waarvoor de stormvloedkering gesloten is. Naar verwachting zal er ook meer golfagitatie in het havenbekken zijn. Bovendien zal de bestaande stormvloedkering veel vaker moeten worden gebruikt (d.w.z. gesloten) dan nu. Zonder verder aanpassingen in de haven komt de gemiddelde sluitingsfrequentie dan uit op meer dan 30 maal per jaar (Consortium Hoogtij(d) (IMDC, ORG, Arcadis), 2022c). Door het afschermen van de haven van stormen door de stormvloedkering bij +1 m zeespiegelstijging voldoet de volledige haven, inclusief de hydraulische structuren waaronder de volledige Ganzepoot, aan de veiligheidscriteria.

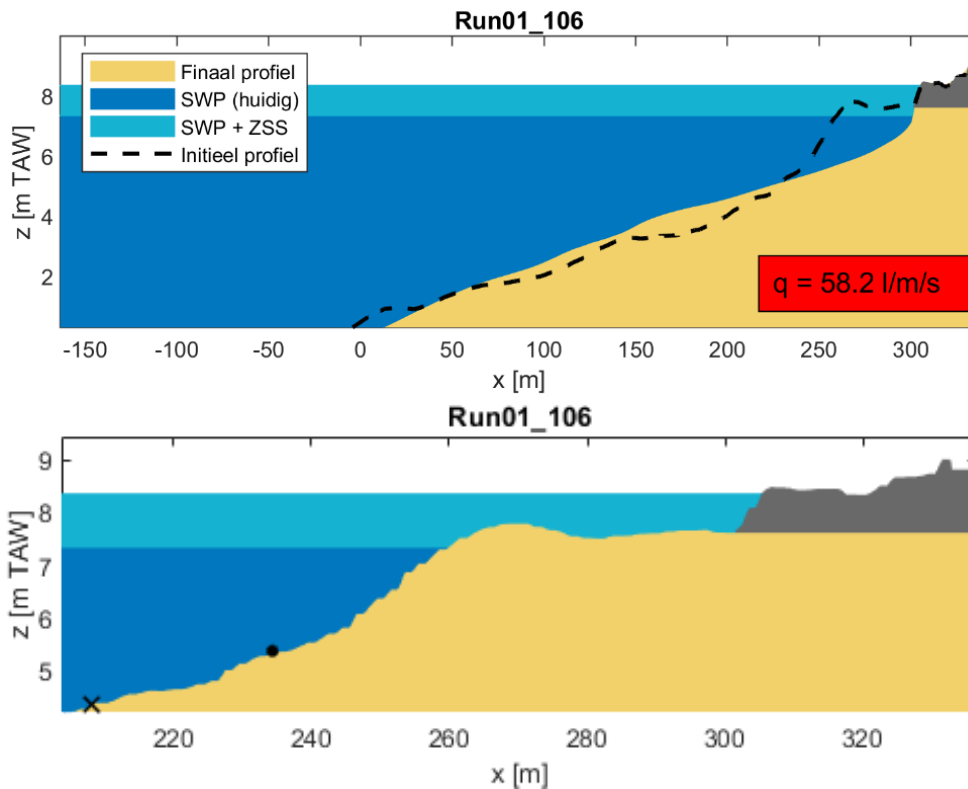
Figuur 4-9: Stormwaterpeilen, post-storm kustprofiel en initieel profiel voor sectie 106, badplaats in Mariakerke, geëvalueerd als dijk. Zwarte stippenlijn geeft initieel strandprofiel weer. De storm bij +1 m zeespiegelstijging (met waterpeil SWP+ZSS) hervormt het strand door strandafslag en geeft het finaal profiel. Stormmuur is aangebracht op $x = 330$ m ten opzichte van originele LW tot een hoogte van +9.23 m TAW.

Figuur 4-10 presenteert ter illustratie in Mariakerke het huidige initiële kustprofiel, het geërodeerde post-storm kustprofiel en de hoeveelheid golfoverslag die met de CST berekend is voor +1 m zeespiegelstijging. In de figuur is zichtbaar hoe door de storm het strandprofiel nabij de dijk sterk erodeert ten opzichte van de huidige situatie (stippellijn) waardoor de dempende werking van het strand voor de zeedijk afneemt en hogere golfcondities voorkomend die leiden tot een hoge golfoverslag over de dijk, namelijk 58 l/s/m. De resulterende golfoverslag is hoger dan de limietwaarde van 1 l/s/m waardoor deze sectie als onveilig wordt beoordeeld.

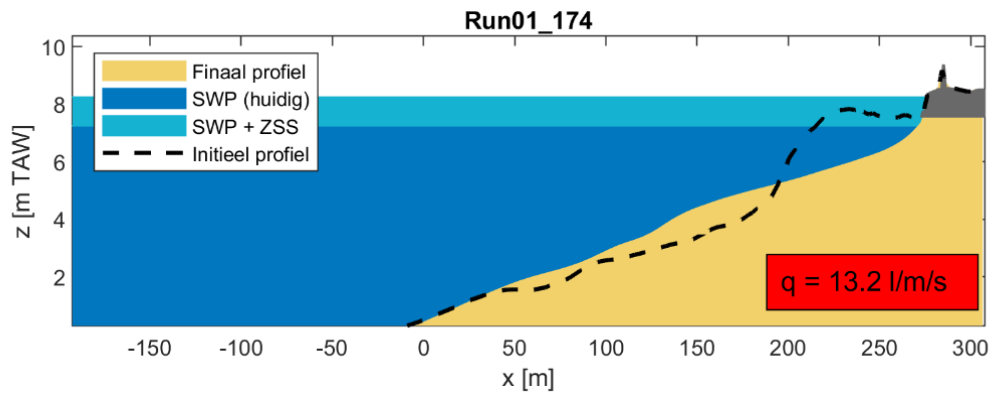
Figuur 4-13: Stormwaterpeilen, post-storm kustprofiel en initieel profiel voor sectie 174, badplaats in Wenduine, geëvalueerd als dijk. Zwarte stippenlijn geeft initieel strandprofiel weer. De storm bij +1 m zeespiegelstijging (met waterpeil SWP+ZSS) hervormt het strand door strandafslag en geeft het finaal profiel. Op de zeedijk is de MPKV maatregel (stormmuur) zichtbaar in het profiel.

Figuur 4-13 geeft voor de badplaats in Wenduine het huidige initiële kustprofiel, het geërodeerde post-storm kustprofiel en de hoeveelheid golfoverslag die met de CST berekend is. Door de sterke erosie van het droog strand nabij de zeedijk is er een afname van de golfdemping en treedt een golfoverslag op van 13 l/s/m, dewelke hoger is dan de limietwaarde waardoor deze sectie als onveilig wordt beoordeeld. In de figuur is te zien dat de MPKV maatregelen vereenvoudigd zijn opgenomen in het profiel. Het gaat daarbij over de hoogste stormmuur (stormmuur verderop de dijk, tot een hoogte van 9.4 m). De lagere stormmuur ter hoogte van de blauwe steen is daarbij niet opgenomen gezien deze complexere ontwerpen met golfuitbouwende dijken niet accuraat kunnen worden gemodelleerd met het huidige modelinstrumentarium. De robuustheid van het profiel in Wenduine wordt daardoor een stukje onderschat in deze analyse. Echter, de ontwerpen voor de golfdempende uitbouw van de dijk zijn opgesteld voor lagere zeespiegelstijging (circa 30 cm zeespiegelstijging over 50 jaar) en zullen bijgevolg niet voldoen aan de veiligheidscriteria voor +1 m zeespiegelstijging. Bijkomende maatregelen zijn vereist om aan de kustveiligheidscriteria te voldoen.

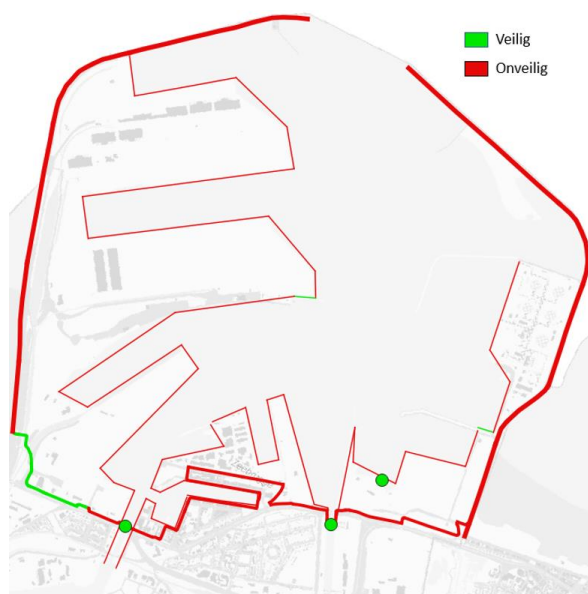
Figuur 4-17 : Veiligheidsscan resultaten voor haven van Zeebrugge voor +1 m zeespiegelstijging (dunne lijn geeft de waterkant of kade weer, ter hoogte van de dikke lijn ligt de zeeweringscontour in de haven, hydraulische structuren zijn weergegeven als bollen).

Bij +1 m zeespiegelstijging voldoet het grootste deel van de zeeweringscontour aan kades niet aan de criteria (rood weergegeven in Figuur 4-17). De ingeschatte gemiddelde golfoverslag langsheen de zeeweringscontour blijken op de meeste locaties hoger dan het criterium van 1 l/m/s (rode dikke lijn in Figuur 4-17). Een uitzondering vormen een aantal segmenten in de zuidwestelijke hoek op afstand van de diepzeecontainerterminal. Echter in dit gebied komt een spoorwegtunnel voor dewelke tijdens storm kan overstromen en waarvoor gepaste maatregelen zullen dienen te worden genomen om schade te vermijden en eventuele doorstroming vanuit de tunnel naar andere gebieden. Zoals eerder vermeld wordt bij het toewijzen van een veilige of onveilige kwalificatie aan de kade uitgegaan van een gemiddelde drempel van 50 l/s/m. Op basis van dit criterium zijn alle kaaimuren van de haven van Zeebrugge onveilig (rode dunne lijn in Figuur 4-17), met uitzondering van het zeewaartse einde van de Leopold II Dam en een segment dat deel uitmaakt van de noordelijke bescherming van het Britanniadok (groene dunne lijn in Figuur 4-17).

De buitenste havendammen van de haven van Zeebrugge, Figuur 4-17, voldoen niet aan het toetsingscriterium onder een zeespiegelstijging van 1 m op basis van de vergelijking van de oorspronkelijke ontwerpomstandigheden (zoals in HAECON, 1988) in vergelijking met de verwachte toekomstige omstandigheden bij +1 m stijging van de zeespiegel.

De kruinhoogte van de bestaande hydraulische structuren in het havenbekken van Zeebrugge zijn hoger gelegen dan het stormwaterpeil voor 1m zeespiegelstijging en worden daarom als veilig beschouwd.

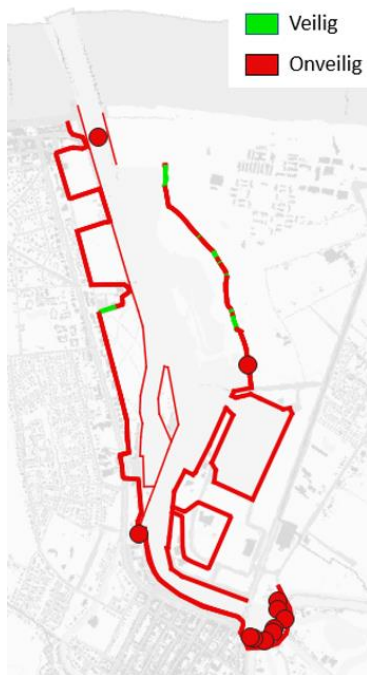
Figuur 4-23: Veiligheidsscan resultaten voor haven van Nieuwpoort voor +2 m zeespiegelstijging (dunne lijn geeft de waterkant of kade weer, ter hoogte van de dikke lijn ligt de zeeweringscontour in de haven, hydraulische structuren zijn weergegeven als bollen).

In de veiligheidscontrole van de haven van Nieuwpoort voor +2 m zeespiegelstijging wordt aangenomen dat de bestaande stormvloedkering niet langer functioneel is, zie sectie 3.5. De maatgevende storm bij +2 m zeespiegelstijging is immers extremer dan de ontwerpcondities voor de stormvloedkering en er wordt aangenomen dat in deze situatie de structuur faalt. Dit betekent dat stormpieken bij +2 m zeespiegelstijging kunnen doordringen in de haven. Onder deze omstandigheden, behalve voor een paar segmenten langs het natuurgebied van de IJzermonding (groen weergegeven in Figuur 4-23), is de gehele omtrek van de haven van Nieuwpoort onveilig. Doordat het stormwaterpeil in het havenbekken binnendringt zijn alle hydraulische structuren onveilig.

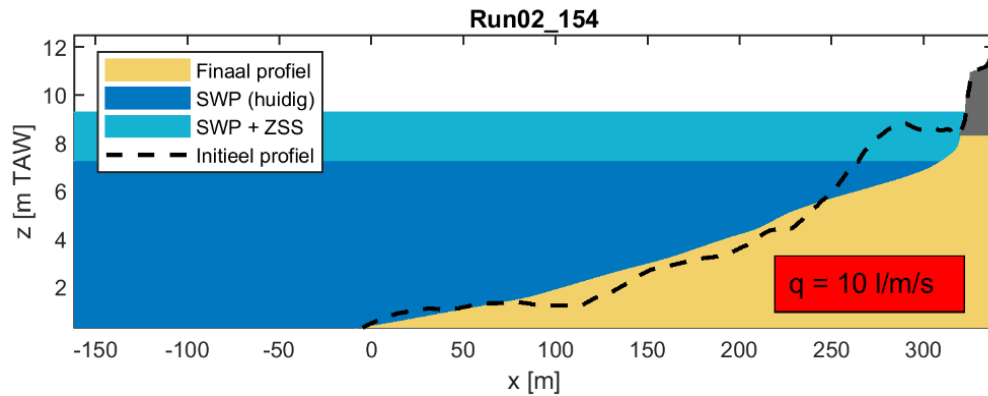
Figuur 4-27: Stormwaterpeilen, post-storm kustprofiel en initieel profiel voor sectie 154, badplaats in De Haan centrum, geëvalueerd als dijk. Zwarte stippenlijn geeft initieel strandprofiel weer. De storm bij +2m zeespiegelstijging (met waterpeil SWP+ZSS) hervormt het strand door strandafslag en geeft het finaal profiel.

Figuur 4-27 illustreert het huidige initiële kustprofiel en het geërodeerde post-storm kustprofiel voor de badplaats in De Haan centrum en de hoeveelheid golfoverslag die met de CST berekend is, namelijk 10 l/s/m, dewelke hoger is dan de limietwaarde waardoor deze sectie als onveilig beschouwd is. Deze sectie was voor +1 m zeespiegelstijging veilig.

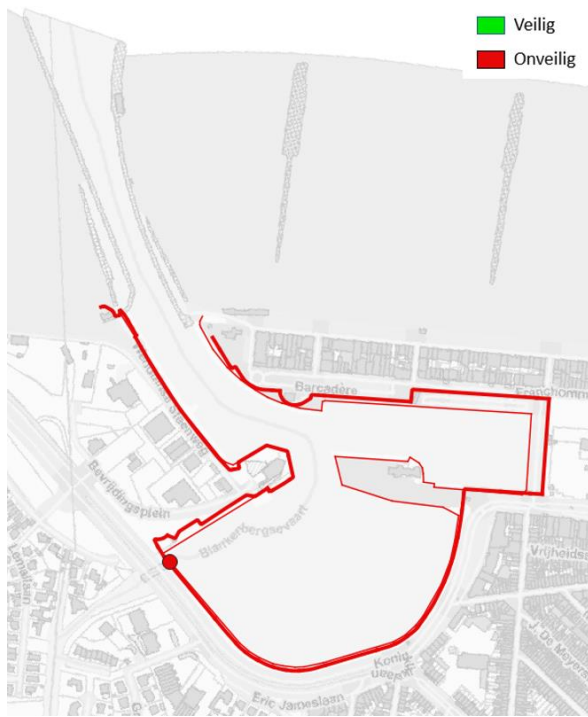
Figuur 4-29 : Veiligheidsscan resultaten voor haven van Blankenberge voor +2 m zeespiegelstijging (dunne lijn geeft de waterkant of kade weer, ter hoogte van de dikke lijn ligt de zeeweringscontour in de haven, hydraulische structuren zijn weergegeven als bollen).

Voor +2 m zeespiegelstijging is de gehele omtrek van de haven van Blankenberge onveilig (rood weergegeven in Figuur 4-29). Dit is niet veranderd ten opzichte van +1 m zeespiegelstijging (ook volledig onveilig), maar de gevolgen voor achterland gebieden zullen naar verwachting ernstiger zijn.

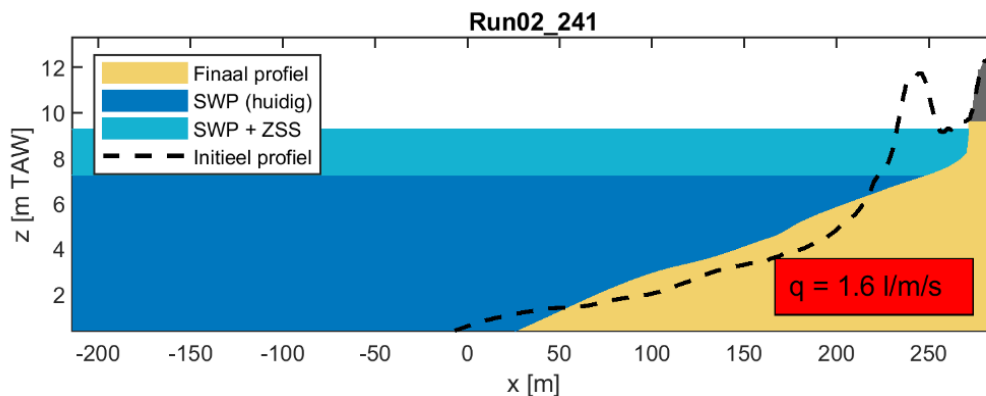
Figuur 4-31: Stormwaterpeilen, post-storm kustprofiel en initieel profiel voor sectie 241, badplaats in Knokke, geëvalueerd als dijk. Zwarte stippenlijn geeft initieel strandprofiel weer. De storm bij +2 m zeespiegelstijging (met waterpeil SWP+ZSS) hervormt het strand door strandafslag en geeft het finaal profiel.

Voor +2 m zeespiegelstijging is de badplaats in Knokke en Knokke-Heist volledig onveilig. Figuur 4-27 illustreert het huidige initiële kustprofiel en het geërodeerde post-storm kustprofiel voor de badplaats in Knokke-Zoute de hoeveelheid golfoverslag die met de CST berekend is, namelijk 1.6 l/s/m. Deze sectie was voor +1 m zeespiegelstijging veilig. In de figuur is te zien hoe door de storm de duin zeewaarts van de dijk door strand- en duinafslag volledig weggespoeld is. Hierdoor is er een overslagdebiet over de dijk welke hoger is dan de limiet waardoor deze sectie als onveilig is beschouwd.

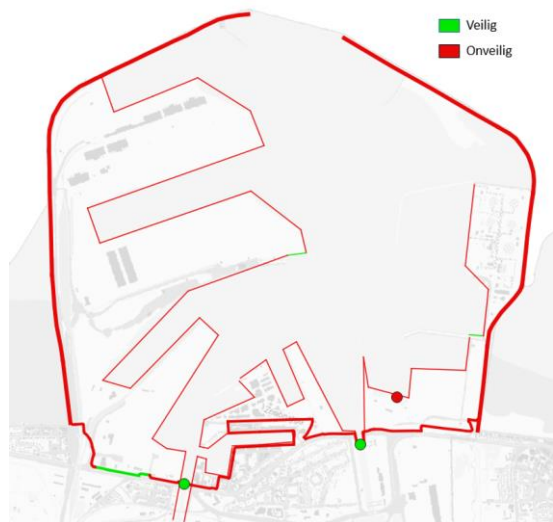
Figuur 4-32: Veiligheidsscan resultaten voor haven van Zeebrugge voor +2 m zeespiegelstijging (dunne lijn geeft de waterkant of kade weer, ter hoogte van de dikke lijn ligt de zeeweringscontour in de haven, hydraulische structuren zijn weergegeven als bollen).

In de haven van Zeebrugge worden voor +2 m zeespiegelstijging meer segmenten van de zeeweringscontour onveilig (rood weergegeven in Figuur 4-29) en blijft slechts een beperkt aantal veilig (groen weergegeven in Figuur 4-29). Wat de kaaimuren betreft, blijven de Leopold II Dam en de noordelijke zijde van het Brittaniadok voldoen aan de toetsingscriteria (groen weergegeven in Figuur 4-29), terwijl de rest van de kaaimuren al niet meer voldoen voor +1 m zeespiegelstijging.

De havendammen ter hoogte van de Haven van Zeebrugge voldoen eveneens niet aan de toetsingscriteria onder +2 m zeespiegelstijging. De Pierre Vandammesluis en de Nieuwe Zeesluis blijven veilig onder +2 m zeespiegelstijging. De uitwateringskoker voor het Leopoldkanaal en het Afleidingskanaal wordt onveilig bij +2 m zeespiegelstijging.

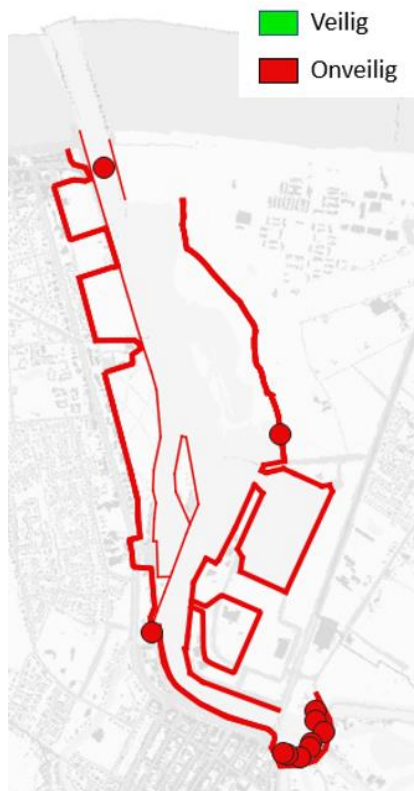
Figuur 4-38 : Veiligheidsscan resultaten voor haven van Nieuwpoort voor +3 m zeespiegelstijging (dunne lijn geeft de waterkant of kade weer, ter hoogte van de dikke lijn ligt de zeeveringscontour in de haven, hydraulische structuren zijn weergegeven als bollen).

Voor +3 m zeespiegelstijging is de volledige perimeter van de haven van Nieuwpoort onveilig (in rood weergegeven in Figuur 4-38). Net als bij +2 m zeespiegelstijging is verondersteld dat de huidige stormvloedkering faalt bij de maatgevende storm bij +3 m zeespiegelstijging en er een open toegang tot de zee aanwezig is (d.w.z. de bestaande stormvloedkering is niet langer functioneel).

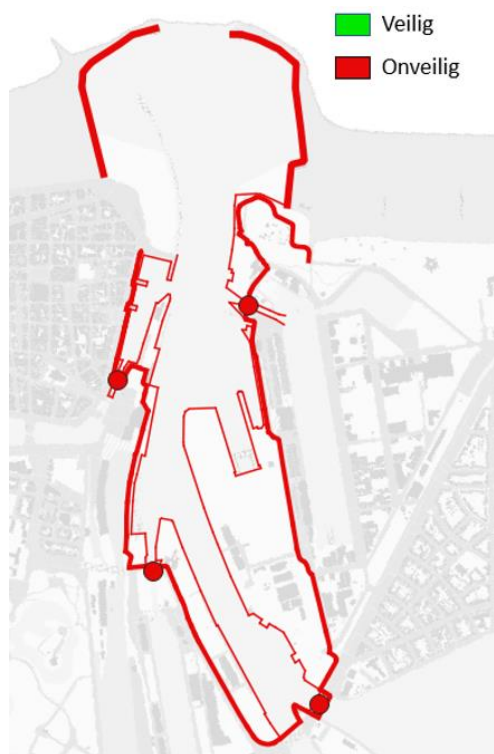
Figuur 4-42 : Veiligheidsscan resultaten voor haven van Oostende voor 3 m zeespiegelstijging (dunne lijn geeft de waterkant of kade weer, ter hoogte van de dikke lijn ligt de zeeveringscontour in de haven, hydraulische structuren zijn weergegeven als bollen).

Voor +3 m zeespiegelstijging is de volledige perimeter van de haven van Oostende onveilig (rood weergegeven in Figuur 4-42), evenals de havendammen en alle hydraulische structuren.

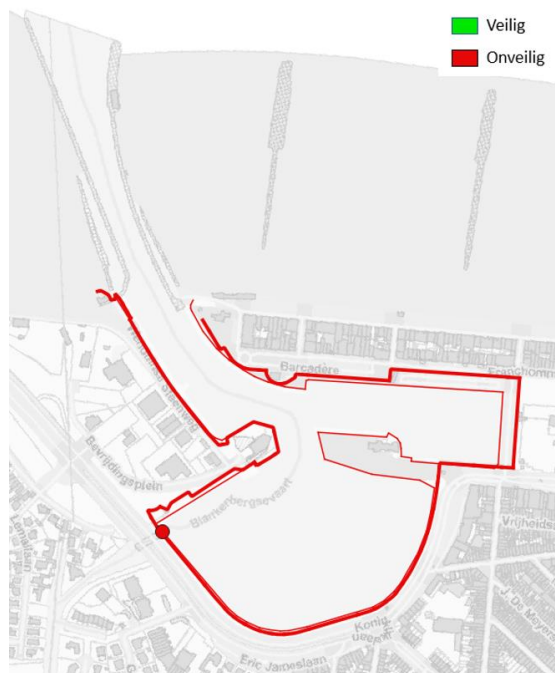
Figuur 4-45 : Veiligheidsscan resultaten voor haven van Blankenberge voor 3 m zeespiegelstijging (dunne lijn geeft de waterkant of kade weer, ter hoogte van de dikke lijn ligt de zeeeringscontour in de haven, hydraulische structuren zijn weergegeven als bollen).

Voor +3 m zeespiegelstijging is de gehele omtrek van de haven van Blankenberge onveilig (rood weergegeven in Figuur 4-45).

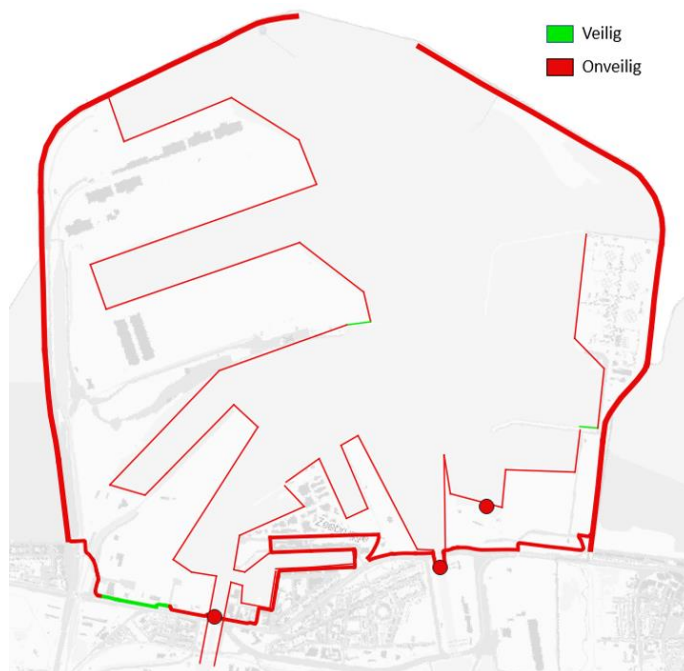
Figuur 4-48: Veiligheidsscan resultaten voor haven van Zeebrugge voor +3 m zeespiegelstijging (dunne lijn geeft de waterkant of kade weer, ter hoogte van de dikke lijn ligt de zeezuigingscontour in de haven, hydraulische structuren zijn weergegeven als bollen).

De veiligheidsbeoordeling langsheen de perimeter in de haven van Zeebrugge en de havendammen voor +3 m zeespiegelstijging (Figuur 4-48) is identiek aan die voor de +2 m, maar de gevolgen voor het achterland zullen naar verwachting ernstiger zijn. De Pierre Vandammesluis en de nieuwe zeesluis voldoen bij +3 m zeespiegelstijging niet meer aan de toetsingscriteria.
